白山調査結果速報

2007.9.9 白山の自然を考える会 清水孝彰

今夏行った調査の中から、今秋にも予定されている工事に関する調査の結果と、それを踏まえての緊急提言をまとめた。

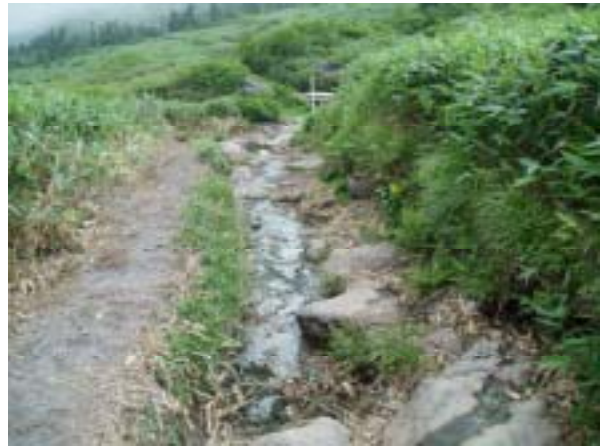
南龍ヶ馬場のビジターセンター前面には、2005年に汚水浸透層が設置された。今年、この浸透層から、下部の登山道に汚水が漏出していた（写真 - 1 参照）。

これは標高の違いと考えられ、標高の高い地域では下界と異なり、バクテリアによる汚水の分解が進みにくいことに加え、植生の回復も遅いことが影響していると考えられる。

写真 - 1 南龍ヶ馬場の汚水漏出状況

- ・浸透層は今夏限りで使用を停止し、汲み取りなどの代替案を検討する必要がある。
- ・将来的には浸透層部分の植生は復元すべきと考える。

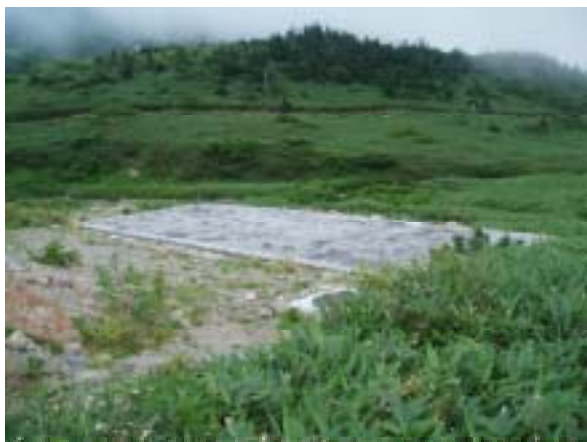
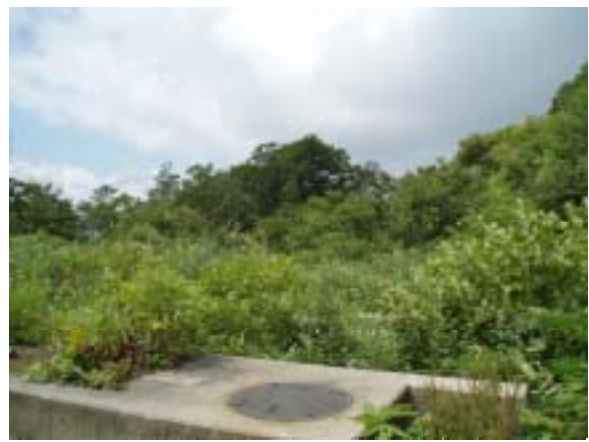
同じ構造の汚水浸透層は、中飯場のトイレにも取り入れられているが、こちらは草本が再生している（写真 - 2 参照）。

写真 - 2 南龍ヶ馬場（左）と中飯場（右）の浸透層部分の植生の違い

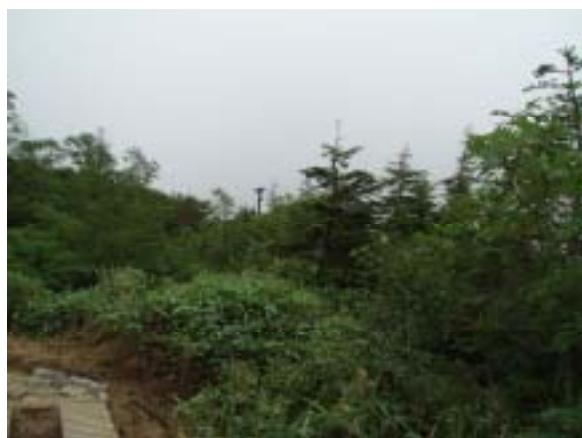
また、標高1860mの湿原部分のササは大きく刈り払われていた（写真 - 3 参照）。ここを仮に休憩広場化し、人が立ち入るようになれば、表土が流失し、湿原にも影響が出る恐れがある。

写真 - 3 刈り払われたササ（写真左下部）

- ・湿原部分のササを刈り払った場所は、休憩広場化せず、元通りに回復させること（ロープ等で立入禁止にし、自然回復を待つ）。
- ・光ケーブル沿いの道は昨年と今年の一部期間しか供用していない。現在は立入禁止となっているため、3年程度で草本までの回復は見込める可能性もある。また、植物の種子を人工的に持ち込む工事は、オオバコ等の人里植物の侵入も引き起こし（既に付替新登山道の入口まで侵入している；写真 - 11参照）、生態系の攪乱を起こす恐れがある。人工的な植生復元工事はすぐに行わず、1～2年程度回復の様子を見て、その後の判断とすべきである（その間の回復状況調査は当会で行う）。ムシロ・ペグの除去と、ゴミの清掃を行い、立ち入りにくいよう、入口に石を積み上げるなどの最低限の整備は必要である。

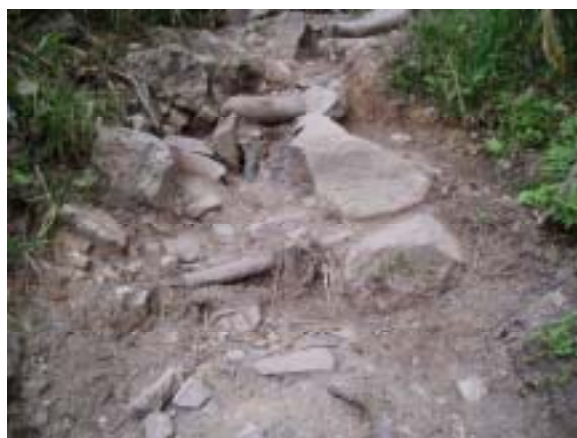
昨年供用していた光ケーブル沿いの道は、表土が流失し、ケーブルの露出も見られた（写真 - 4 参照）。また、道沿いには大便の跡（写真 - 5 参照）、ムシロ・ペグ（写真 - 6 参照）がある。

写真 - 4 光ケーブル露出状況

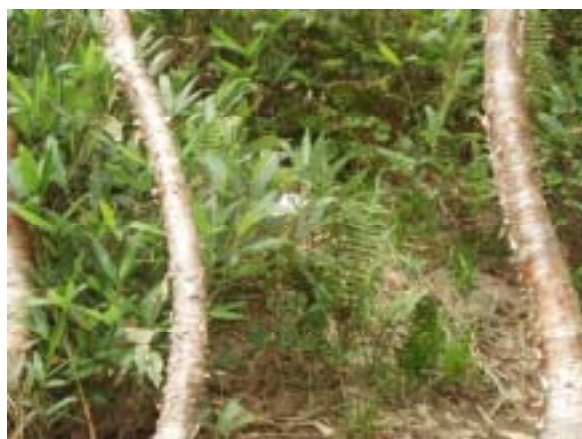
写真 - 5 大便（ちり紙）放置状況

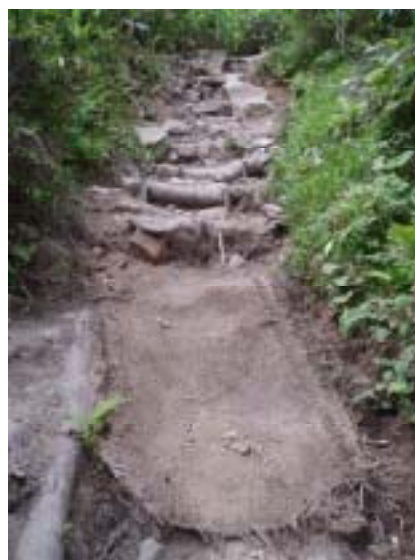
写真 - 6 光ケーブル沿いの道のムシロとペグ

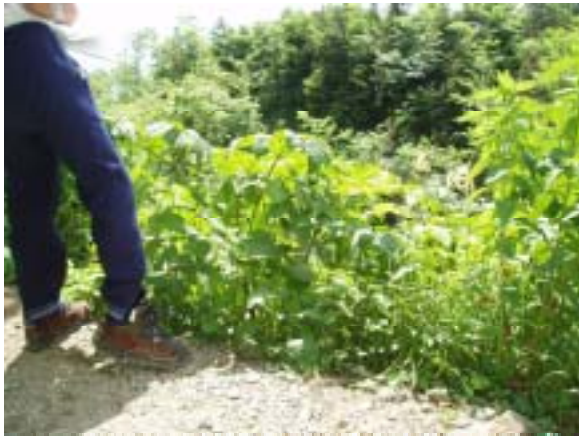
なお、旧登山道の崩壊箇所は、昨年までのコドラート植生調査点となっていた。CCTV取付道で、人がほとんど入らない山地帯高茎草原であるが、施工後3年程度で植生が回復している（写真 - 7 参照）。

写真 - 7 CCTV取付道の植生回復状況
(施工後4年目; 06年8月撮影)

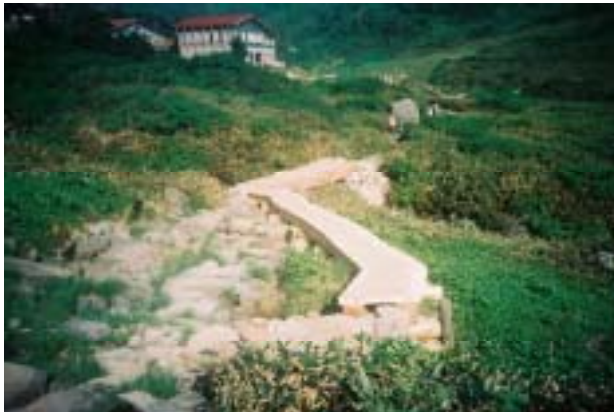
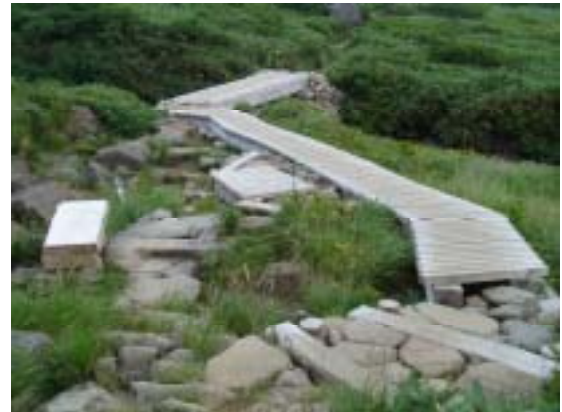
但し今年も、水平道木道が拡大し、ベンチが設置された。その結果、植生土壌の一部が切除されていた(写真 - 8, 9 参照)。

写真 - 8 06年8月(左)と07年8月(右)の水平道木道(雪田部)の変化

雪田部：2003年（木道設置前）560cm 2006年（木道設置後）630cm

- ・この場所は、斜面に直交する方向に木道が設置されていること、白山の中でも特に雪の多い場所であることから、積雪や融雪水の動きを変化させ、木道の下側斜面の植生に影響を与える可能性が考えられる。人工物の設置は、植生の経年変化を観察しながら慎重に検討すること。
- ・まずは全体計画（最終形）の図面の公表を求める。
- ・雪田部は木道設置により植生を破壊した分、元の道を自然植生に復元することを基本に計画し、ベンチは撤去すべきである（幅員6.3mもの裸地は広すぎる）。

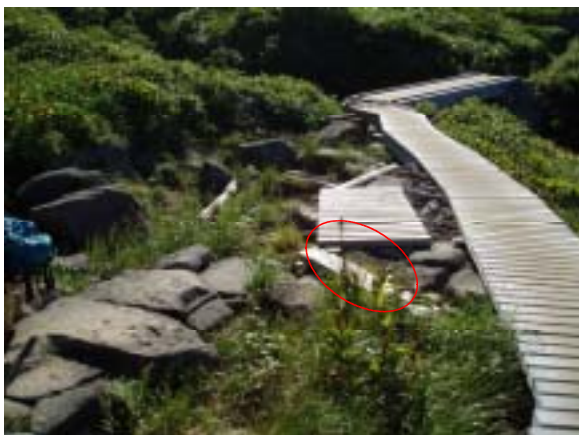
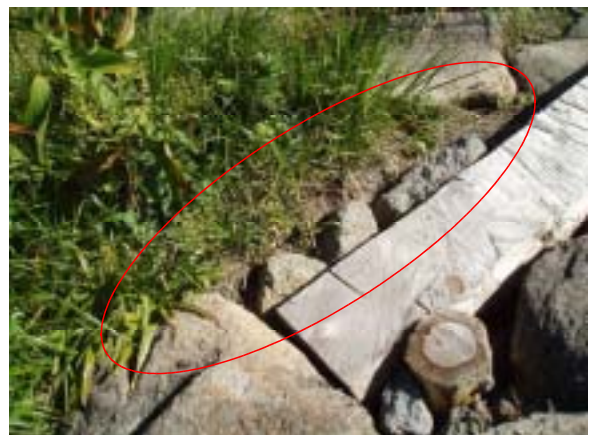
写真 - 9 水平道木道拡大と植生土壌の切除(切除部に赤丸)

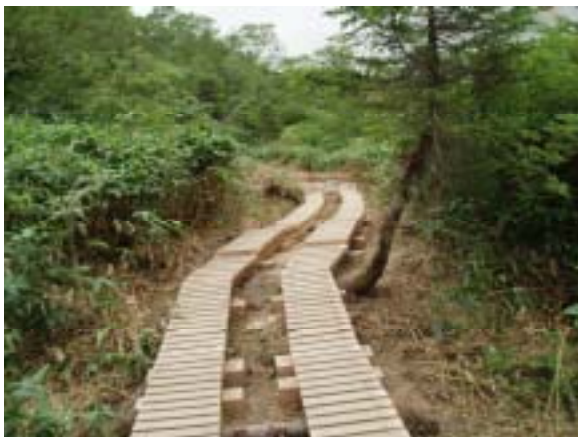
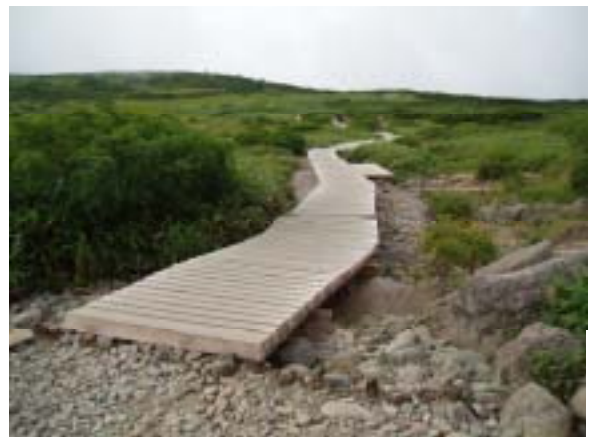
新登山道は、尾根に近いオオシラビソ群集、ササ - ダケカンバ群落の中を通っており、従来の旧登山道よりも植生への影響は少なく、ルート自体は妥当と考えられる。但し、道幅が大きく、下草はほとんど見られなかった。工事の規模が全体的に大きい。

写真 - 10 砂防新道新登山道の木道（左）と弥陀ヶ原木道（右）

- ・尾根に近いオオシラビソ群集、ササ - ダケカンバ群落は、大規模工法にしなくても比較的荒れにくい。今後工事する箇所がある場合には、工事規模の縮小を求めたい。具体的には、木道は弥陀ヶ原木道と同規模の、幅員1.2m × 1本を目安とする（現在は幅員0.9m × 2本、全体幅2.5m程度と広い）（写真 - 10参照）。

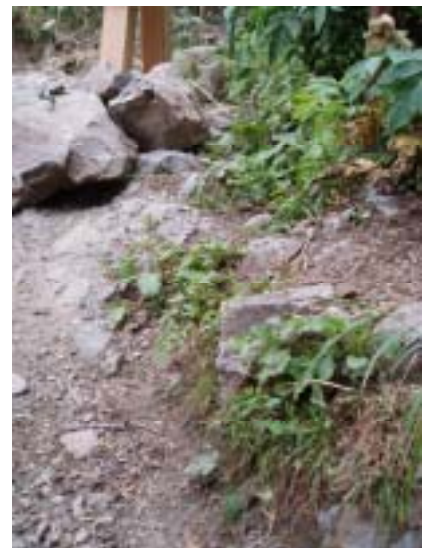
写真 - 11 新登山道入口のオオバコ
