白山調査結果速報

2007.9.9 白山の自然を考える会 清水孝彰

今夏行った調査の中から、今秋にも予定されている工事に関する調査の結果と、それを踏まえての緊急提言をまとめた。

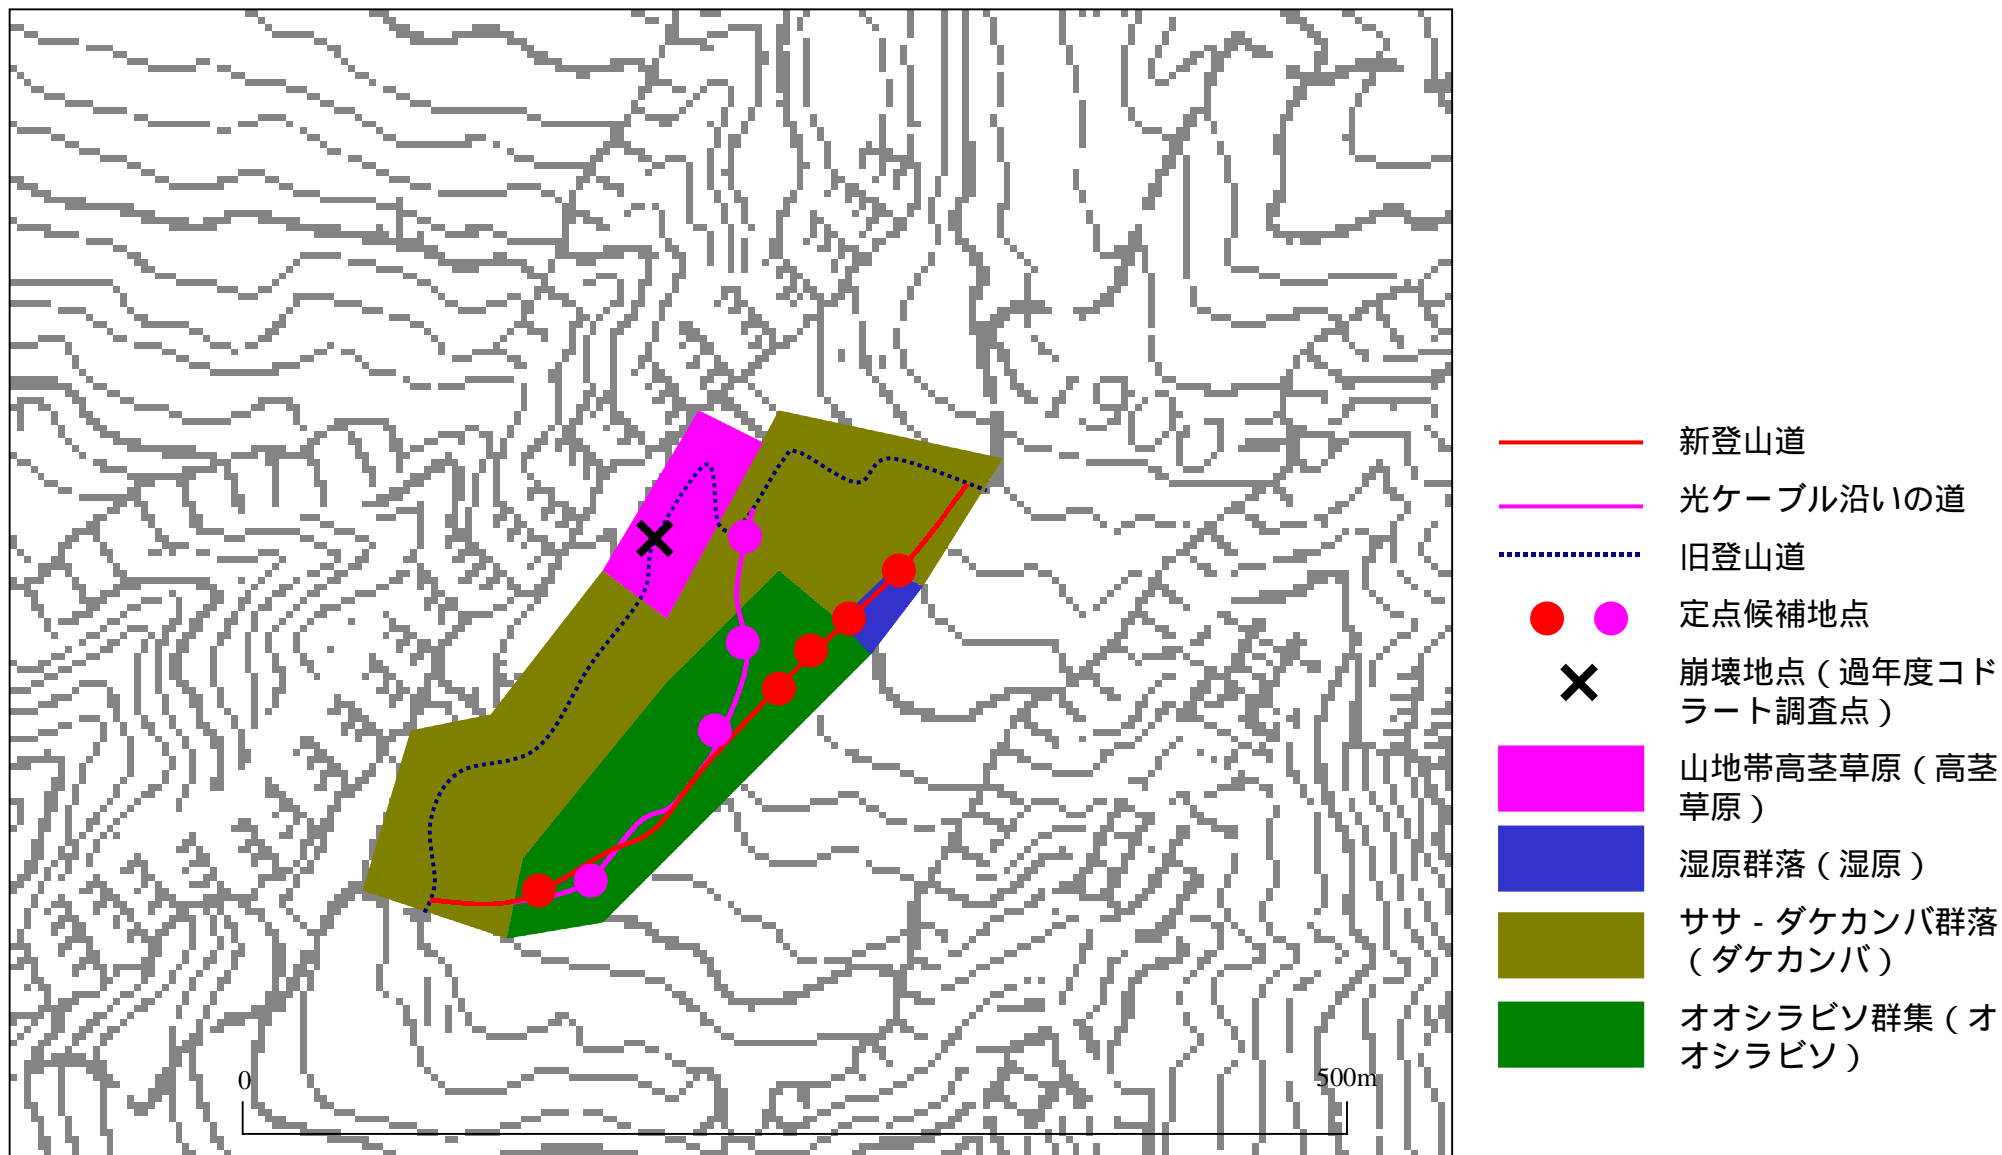
図 - 1 砂防新道付替区間の現存植生図と定点候補地点

砂防新道付替区間においては、植物群落のデータ収集（登山道沿道の簡易植生図作成のためのデータ）、植物目録の作成、登山道状況計測定点（候補地点）の選定を行った。定点は、新登山道から5地点、光ケーブル沿いの道から4地点を候補として選定した。砂防新道付替区間の修景工を表-1に、現存植生図と定点候補地点を図-1に示す。

新登山道は、尾根に近いオオシラビソ群集、ササ - ダケカンバ群落の中を通っており、従来の旧登山道よりも植生への影響は少なく、ルート自体は妥当と考えられる。但し、道幅が大きく、下草はほとんど見られなかった。工事の規模が全体的に大きい。
